# エア漏れ計測報告書

# 図面マッピング

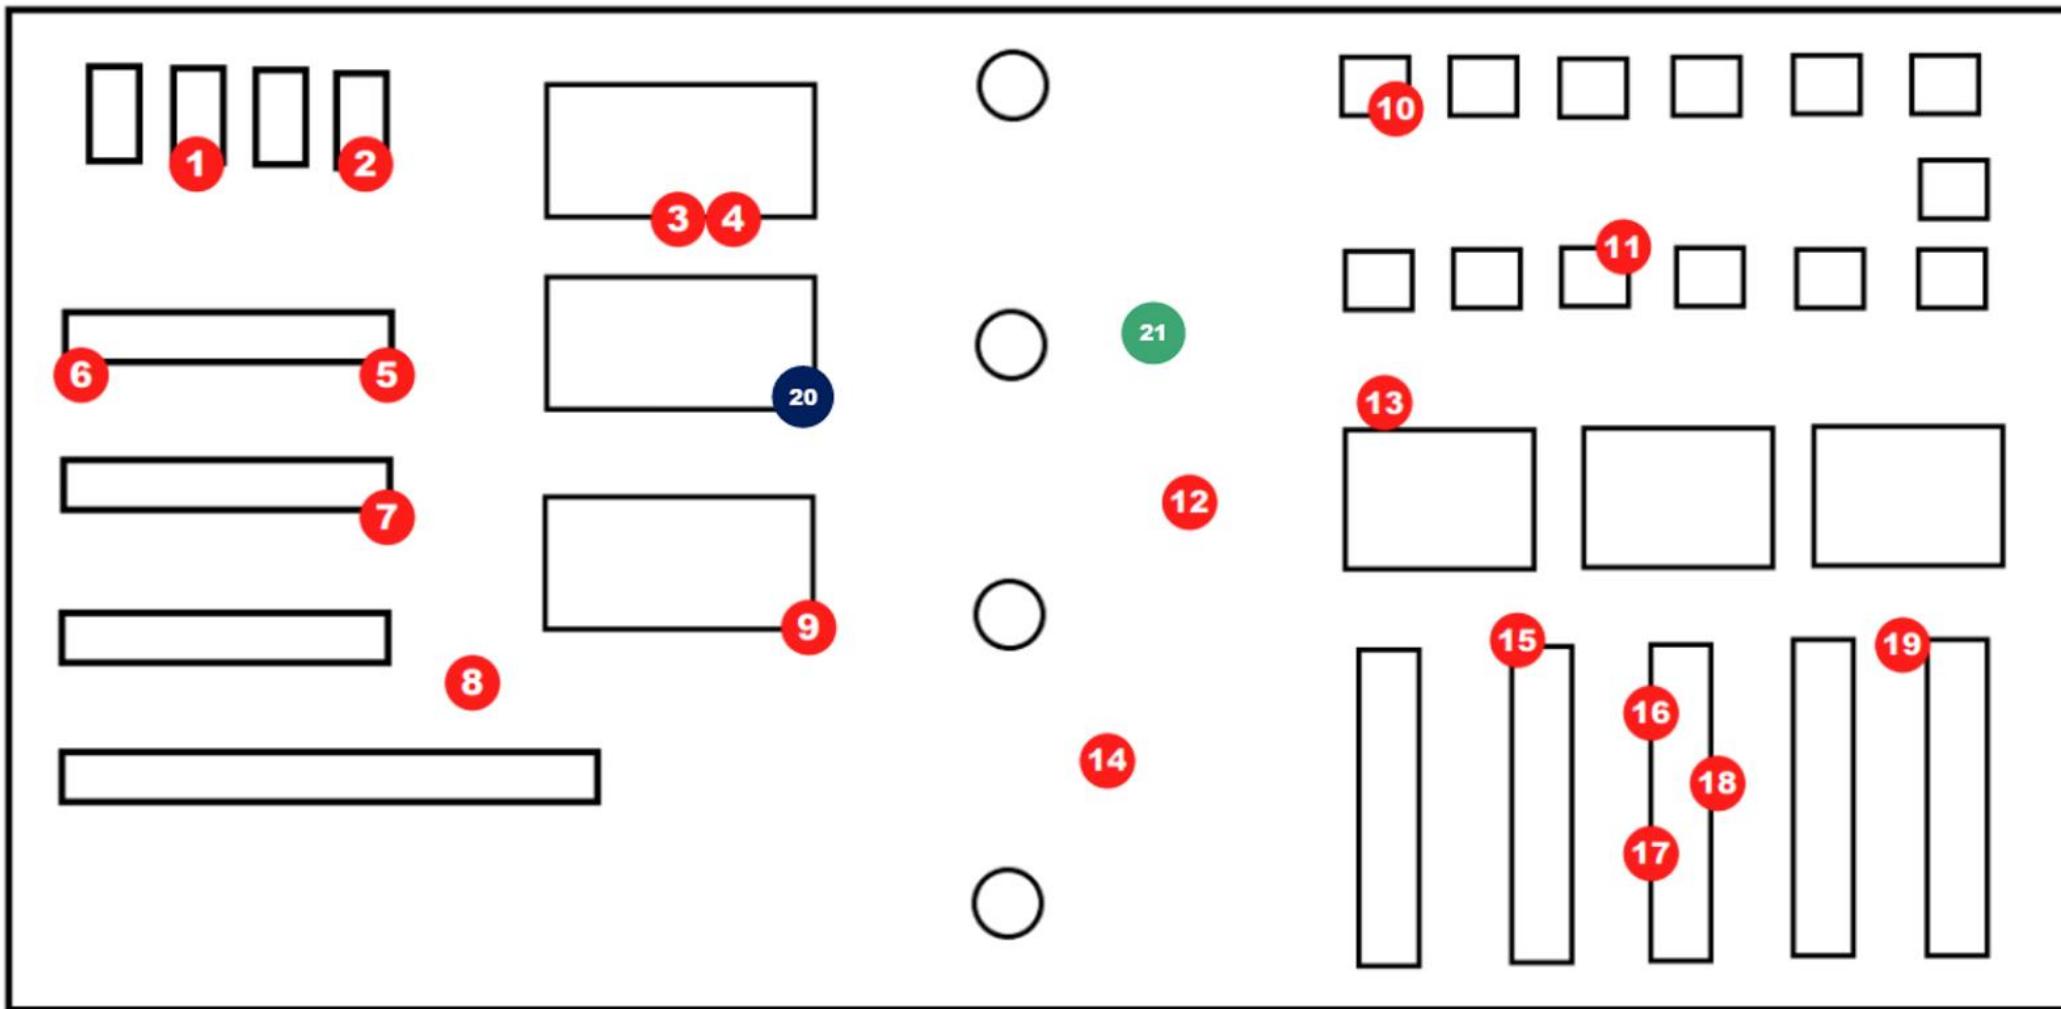
1F

○ タグあり   ○ タグなし   ○ 天井

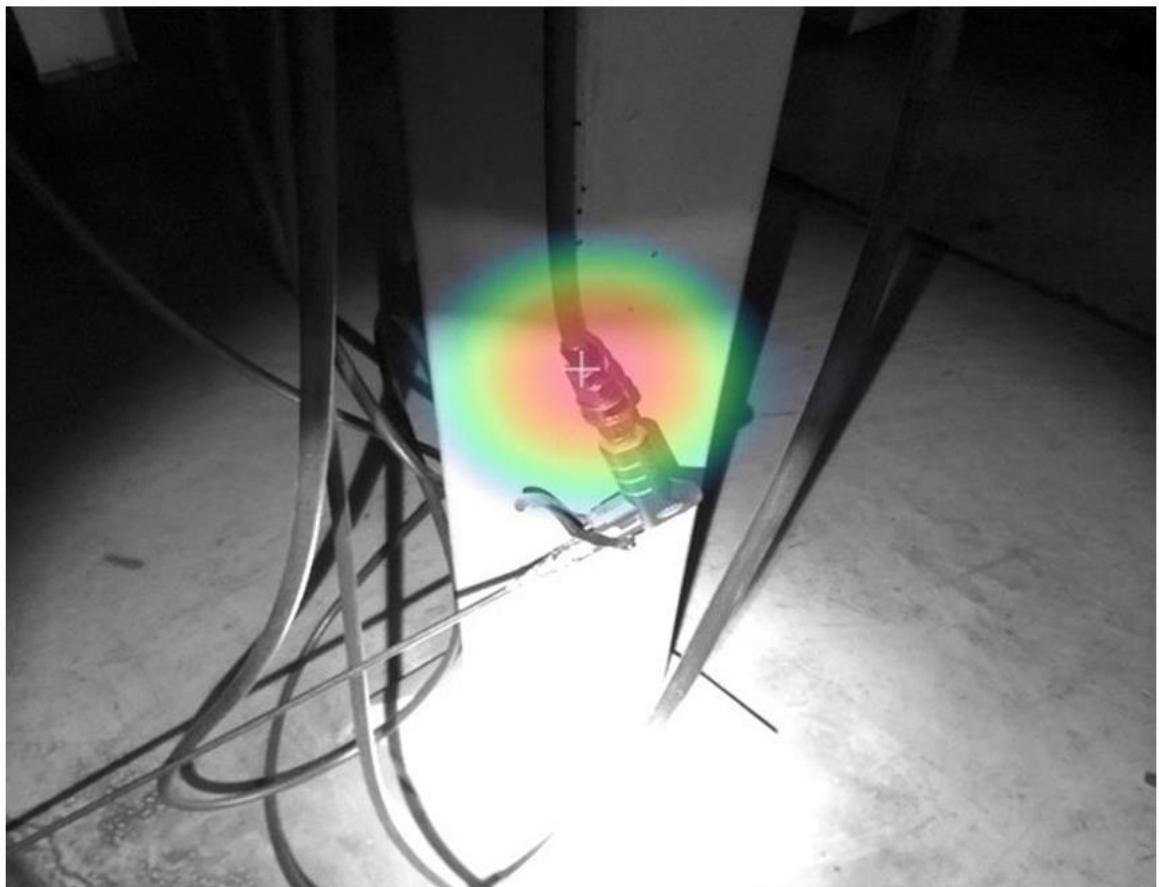
●タグ番号	●漏れ量	●年間損失コスト	●CO2排出量	●ランク
Tag No.1	29.5 L/min	82,785 円	1495.649 kg	A

エアプローガン クイックカプラ根本からの漏れです。  
カプラの交換が必要です。  
応急補修にはLEAKAIDが最適です。

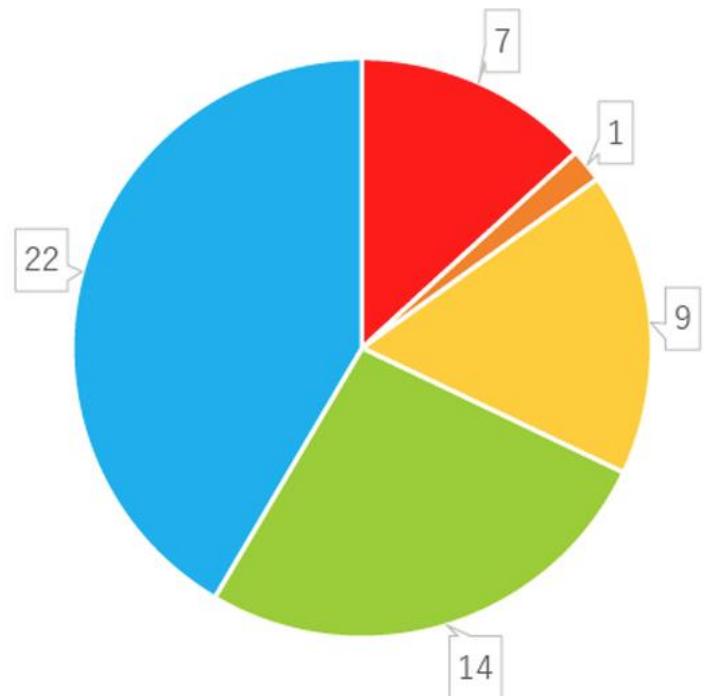
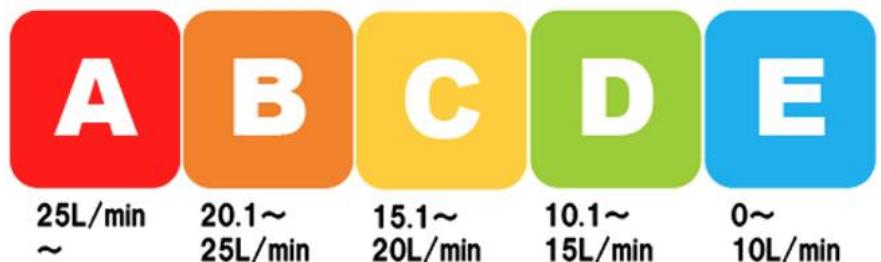
漏洩ランク(箇所)

- 年間稼働時間計 8052 時間
- 年間漏洩量(計測箇所合計) ○○ l/min
- 年間コスト計 1,450,819 円
- CO<sub>2</sub>排出量 42.436 t

全体的に大きな漏れは少なく、普段のメンテナンスの成果が表れていると思いました。

Aランクの漏れが12箇所ありましたので、12.14.16.19.22.23.40.45.56.61.62.89の漏れ箇所は早急に対応することをお勧めします。

エアホース周辺からの漏れが漏れ量の大きい傾向にありましたので、今後のメンテナンスでは重点的に検査することを推奨いたします。
