バルブレポート - 内部漏れ

2025/8/9 - 2025/8/26

概要

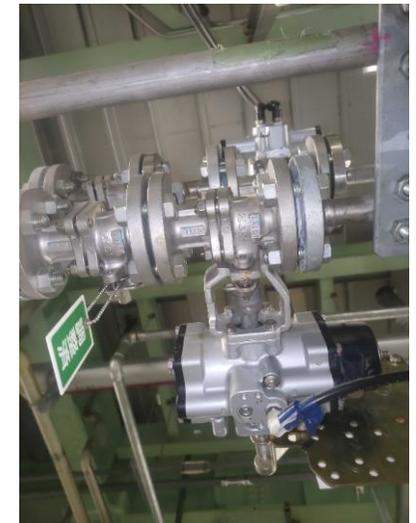
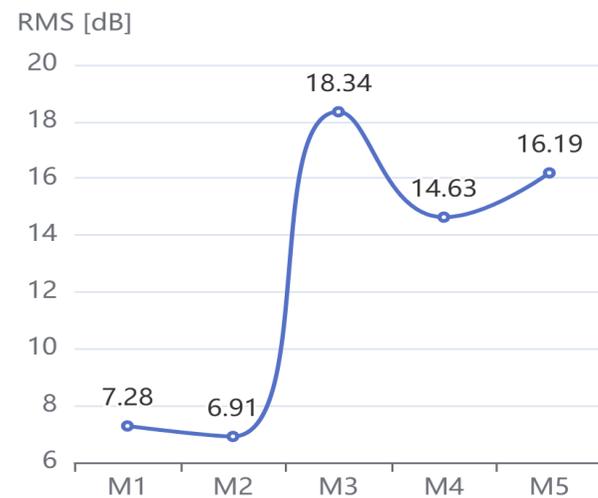
バルブレポート - 内部漏れ #1

日付: 25/08/09 11:51
 タグ#: 24
 媒体: ガス (気体)
 バルブタイプ: ボールバルブ
 バルブサイズ: 15 mm
 上流圧力: 850 kPa
 下流圧: -
 結果: **漏れ**
 リーク率: 2.2 l/m

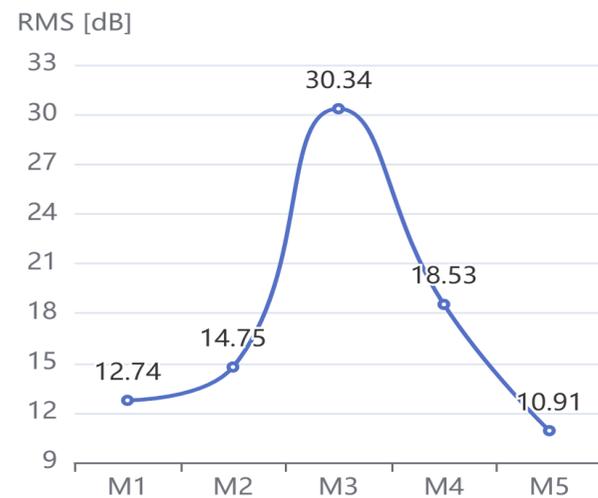
バルブレポート - 内部漏れ #2

日付: 25/08/26 17:11
 タグ#: Prevost
 媒体: エア
 バルブタイプ: ボールバルブ
 バルブサイズ: 20 mm
 上流圧力: 600 kPa
 下流圧: -
 結果: **漏れ**
 リーク率: 26.3 l/m
